Der Heidelberger Studentenkarzer: Ein interdisziplinäres Konservierungsprojekt

Dr. Dörthe Jakobs
Landesamt für Denkmalpflege
im Regierungspräsidium Stuttgart

Prof. Roland Lenz
Staatliche Akademie der Bildenden Künste

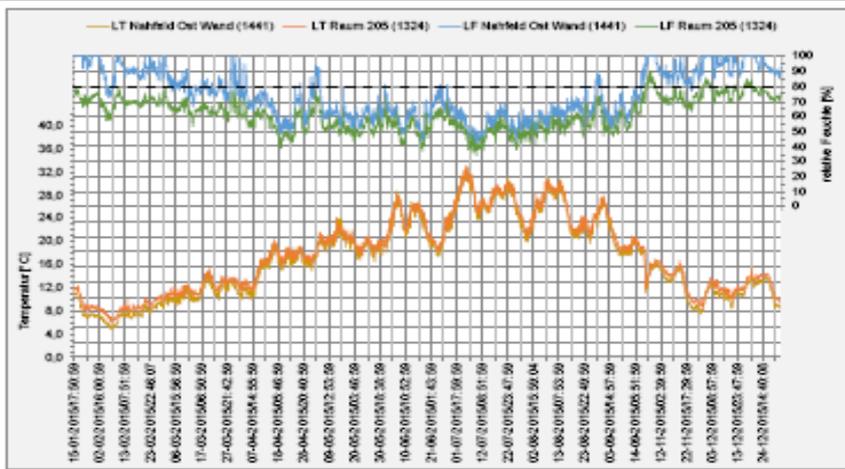
Abbildung 4: Nahfeldklima Raum 205 – 2015

Klimamessungen ab 2015
 Verdacht auf starke
 Schwankungen der relativen
 Feuchte und Tauwasserausfall u.a.

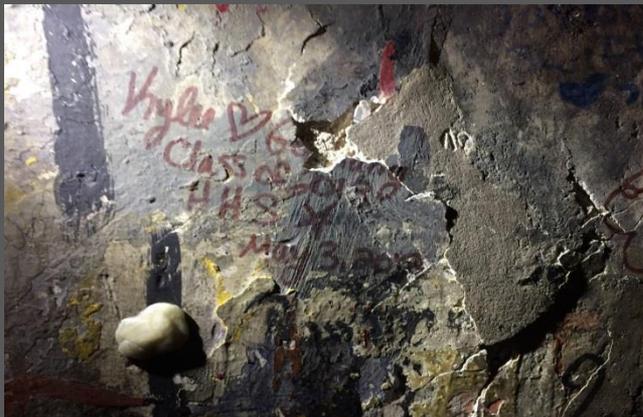
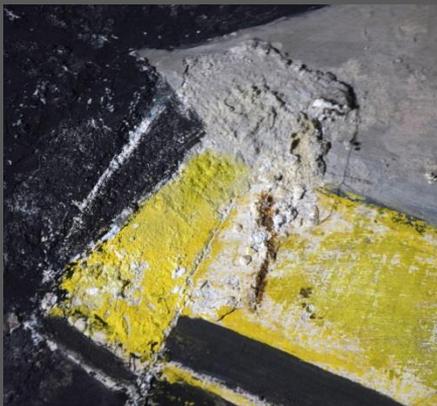
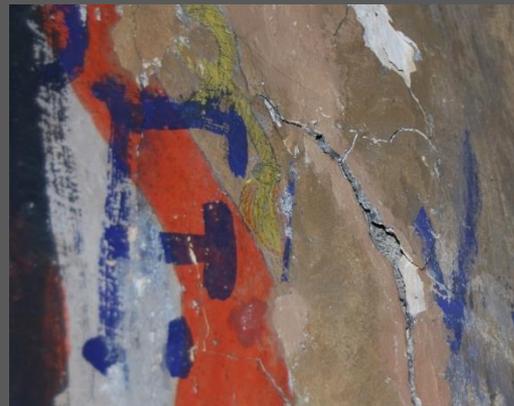
Mörtelschäden
20.11.2018 neu
und Kaugummi von
Besucher

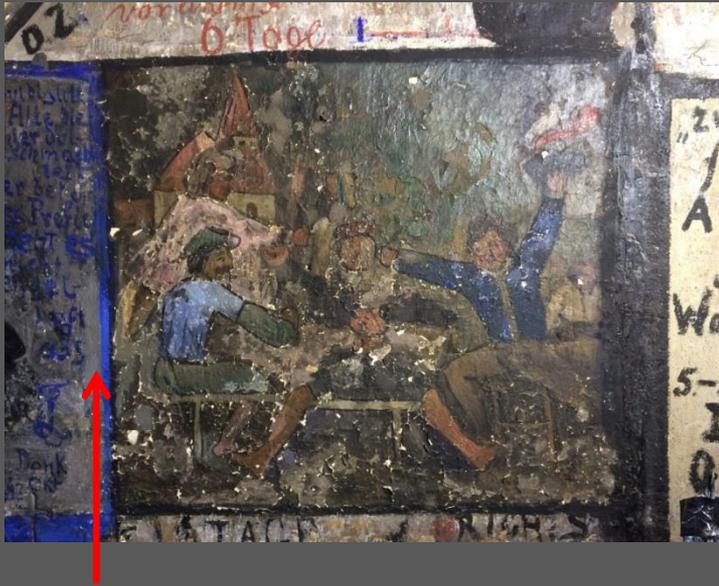
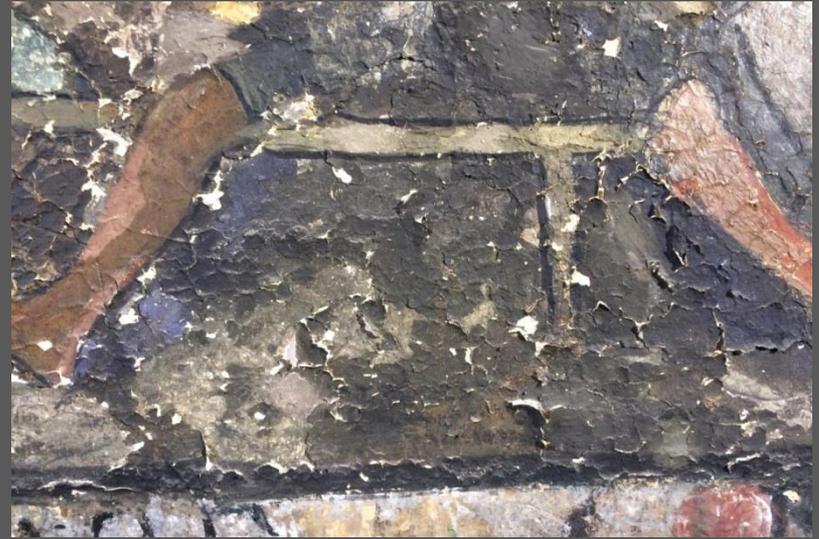
Gravierende Malschichtschäden in allen Räumen – hier Raum 204

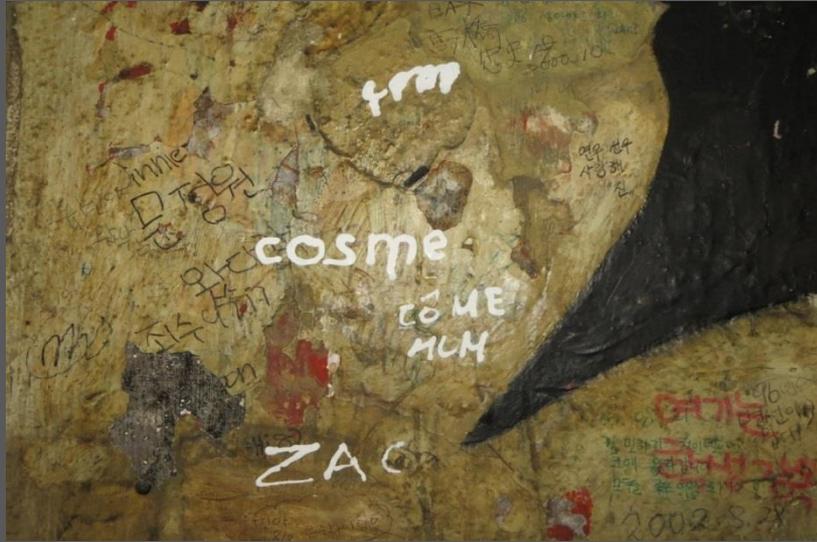
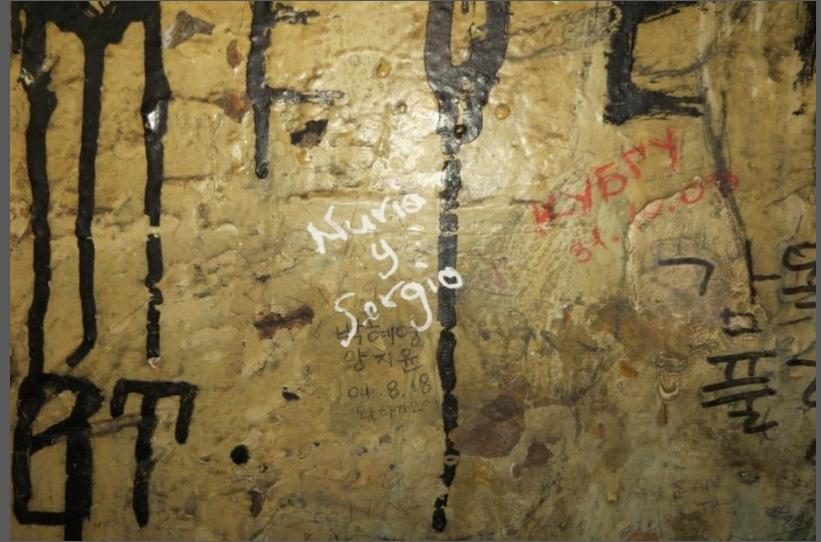
Problem: fehlende Besucherlenkung / Aufsicht – Rucksäcke – Kritzeleien
