Radiolokācijas pētījumi Rīgā, Torņakalnā

Pārskats par veiktajiem pētījumiem

Radiolokācijas zondēšanas pētījumu faktiskais materiāls

Rīga, 2009. gada decembris

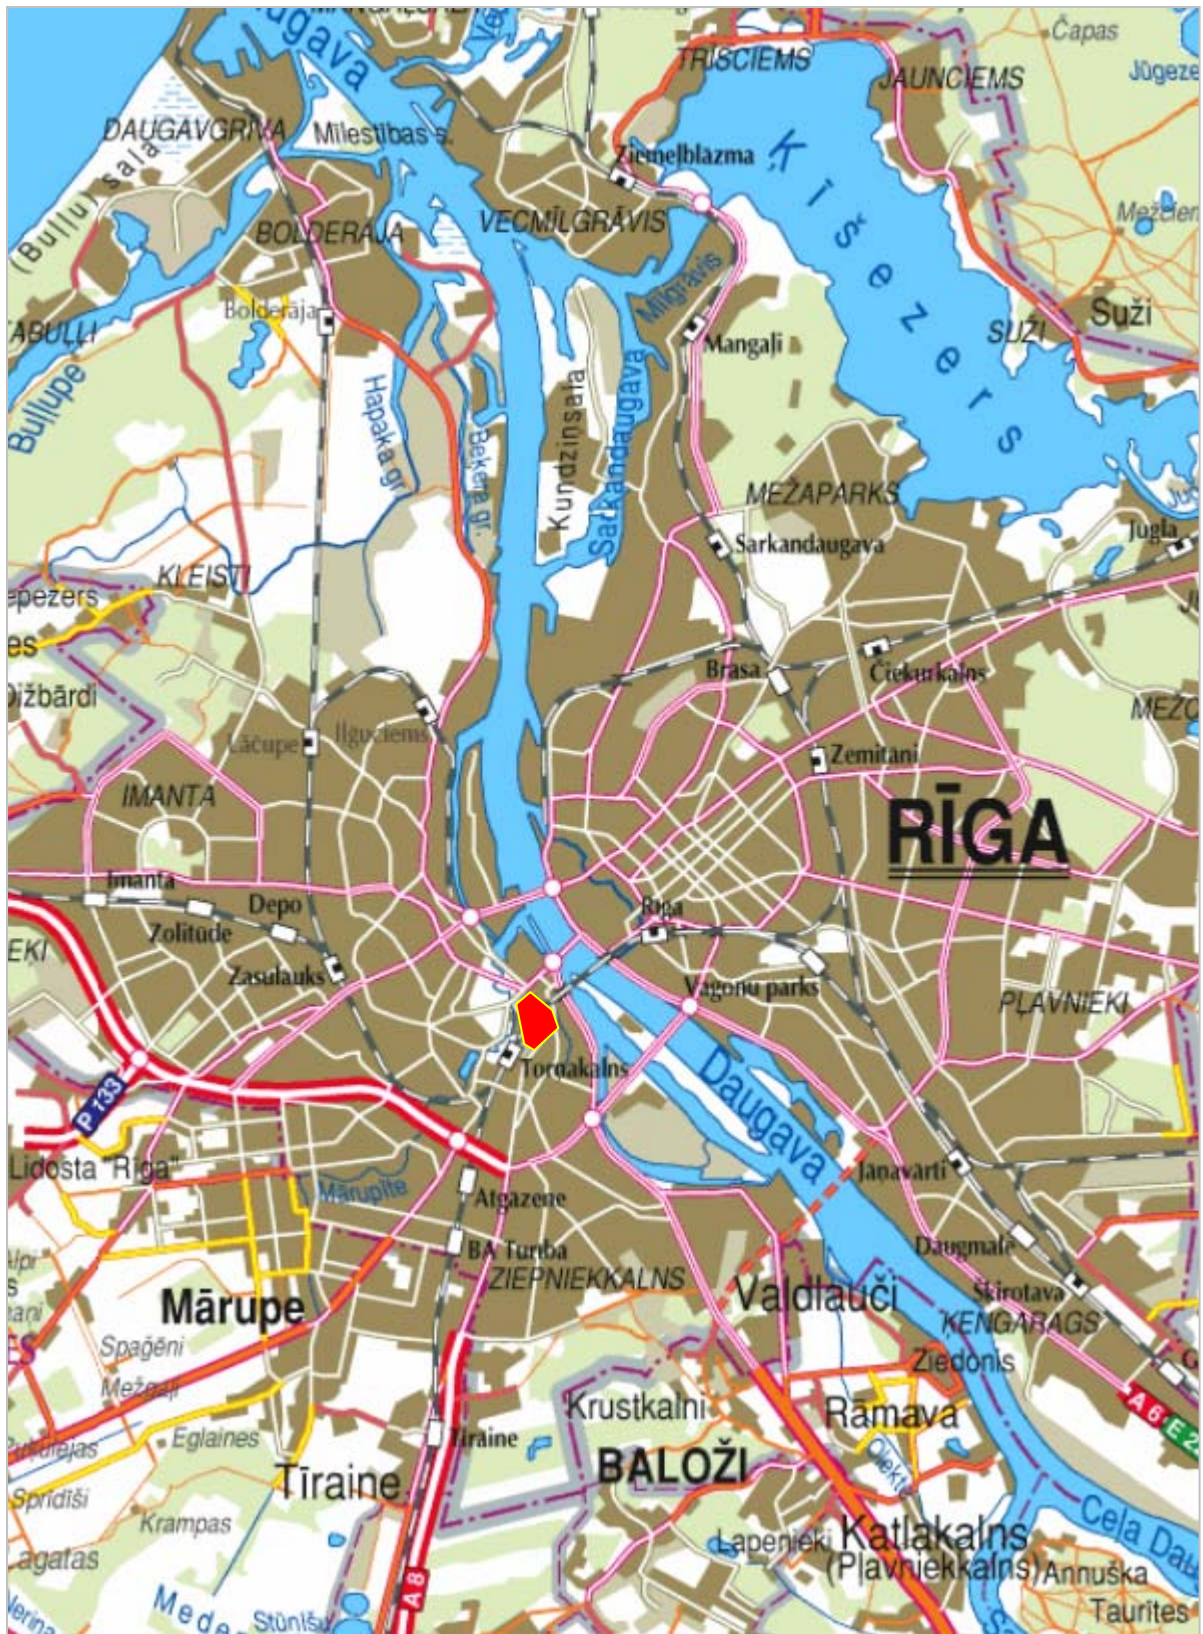
1. attēls. Pētījuma vieta

Apbūvei paredzētā teritorija

Pasūtītāja noteiktās izpētes zonas teritorija ir aptuveni 8 ha Rīgā, Torņkalnā (1. attēls), pētījuma vajadzībām tajā tika realizēti 12 radiolokācijas profili, kopā 2688m garumā.

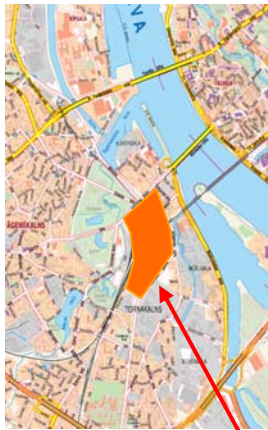
3. attēls. Iecerētās apbūves teritorija

Pētījuma realizācija netika veikti papildus topogrāfiskie un ģeodēziskie darbi, visu profilu atrašanās vietas tika piesaistītas uz dabā atpazīstamiem objektiem atbilstoši Pasūtītāja piegādātam topogrāfiskam plānam un būvniecības iecerei (3. attēls).
