Der Heidelberger Studentenkarzer: Ein interdisziplinäres Konservierungsprojekt

Dr. Dörthe Jakobs
Landesamt für Denkmalpflege
im Regierungspräsidium Stuttgart

Prof. Roland Lenz
Staatliche Akademie der Bildenden Künste

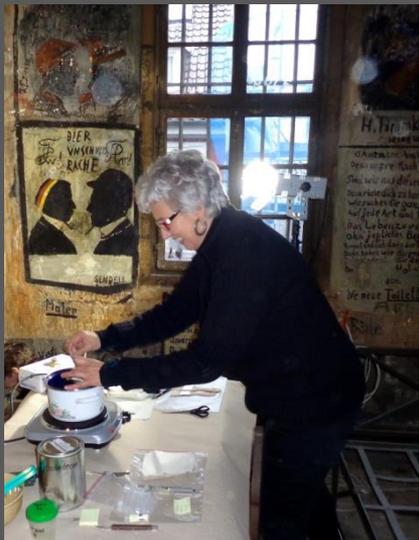
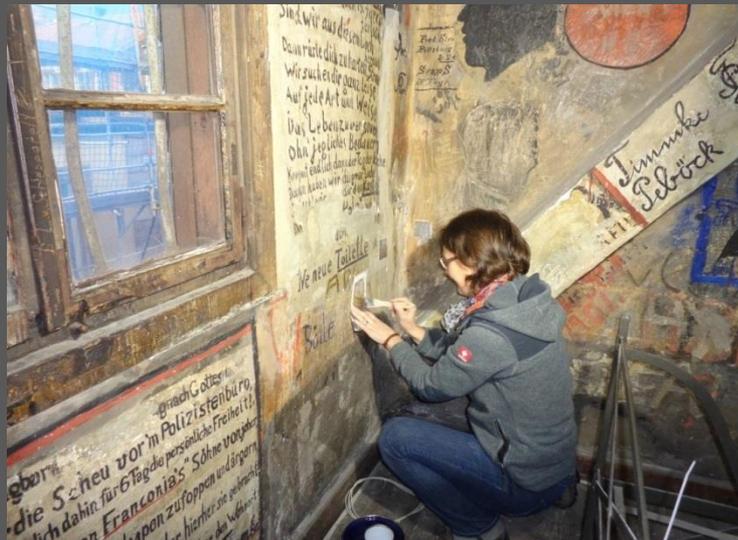
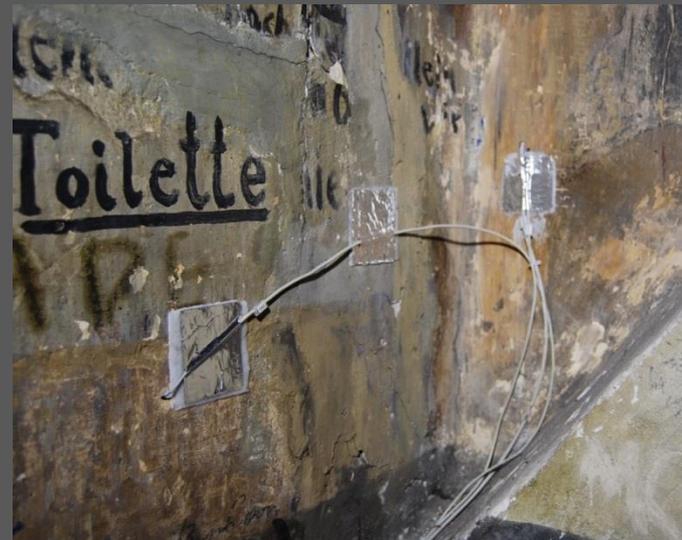
Anbringung von
Sonden für
Klimamessungen mit
Cyclododekan
(flüchtiges
Bindemittel)

Klimamessungen ab 2015
 Verdacht auf starke
 Schwankungen der relativen
 Feuchte und Tauwasserausfall u.a.

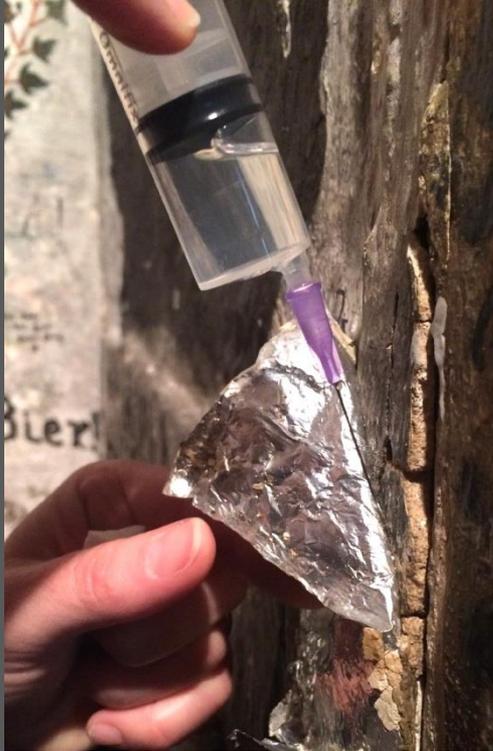
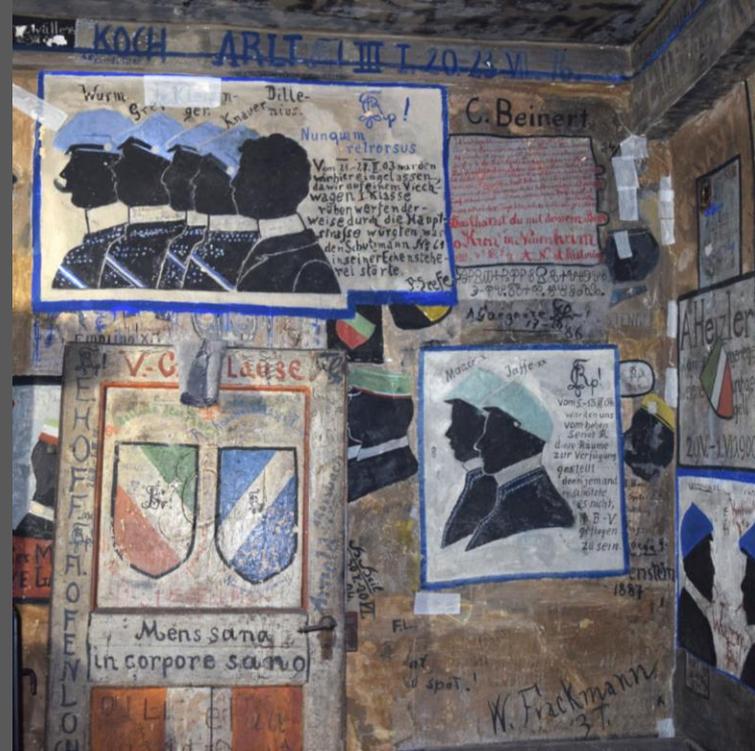
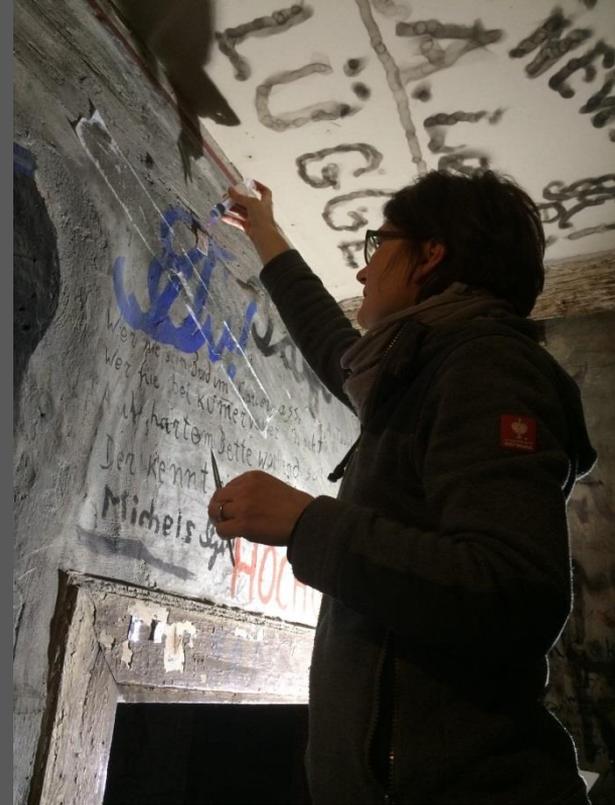
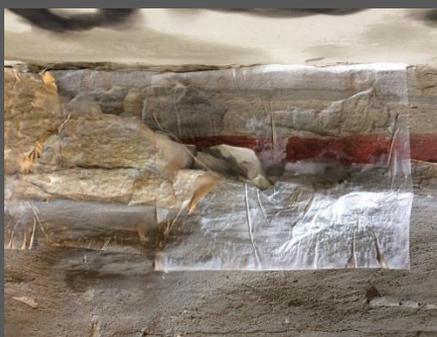
Abbildung 7: Risiko biologener Befall Räume 204, 205, 206, 207 – 2015

Vier Kampagnen Notsicherungsmaßnahmen:
Cyclododekan / Tylose + Japanpapier
2014, 2015, 2017 und 2018

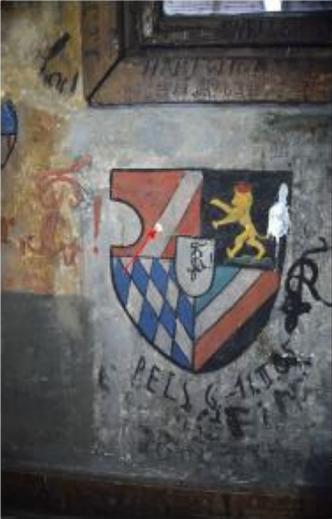
Probenprotokoll					
Projekt: Heidelberg, Universität, Studentenkarzer, Augustinergasse 2			Objekt-Nr.: 5628		
Datum: 25.04.2017		Lokalisierung: Raum 205		Probennr: P0016	
Entnommen durch: Silke Böttcher			Analyse durch: Labor Dreweilo & Weißmann		
Beschreibung (Bestand / Zustand):			Abbildung		
<p>P0016/ Raum 205: Bodenfund unter der Wappendarstellung an der Außenwand unter dem Fenster. Die Scholle könnte aus dem markierten Bereiche stammen.</p>

<p>P0016 am Fundort auf dem Boden</p>		
Thema					
Bindemittel	x	Pigment	x	Stratigraphie	Putzzusammensetzung
Salz		Biologie		Sonstiges	
Fragestellung: Schichte n abfolge, Bindemittel und Pigmentbestimmung					
Ergebnis:

d.h. maltechnisch Konglomerat von
verschiedensten- Farb- und Bindemitteln.

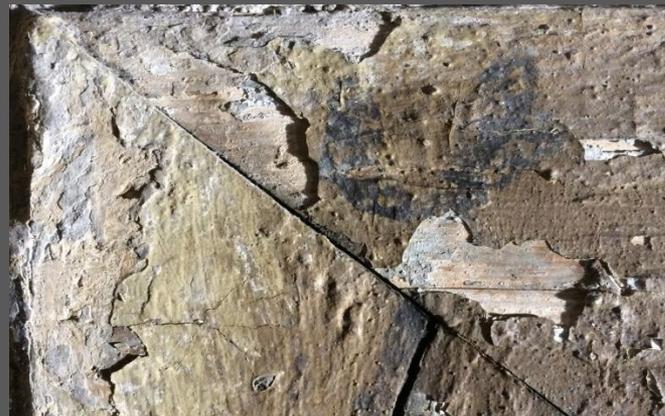
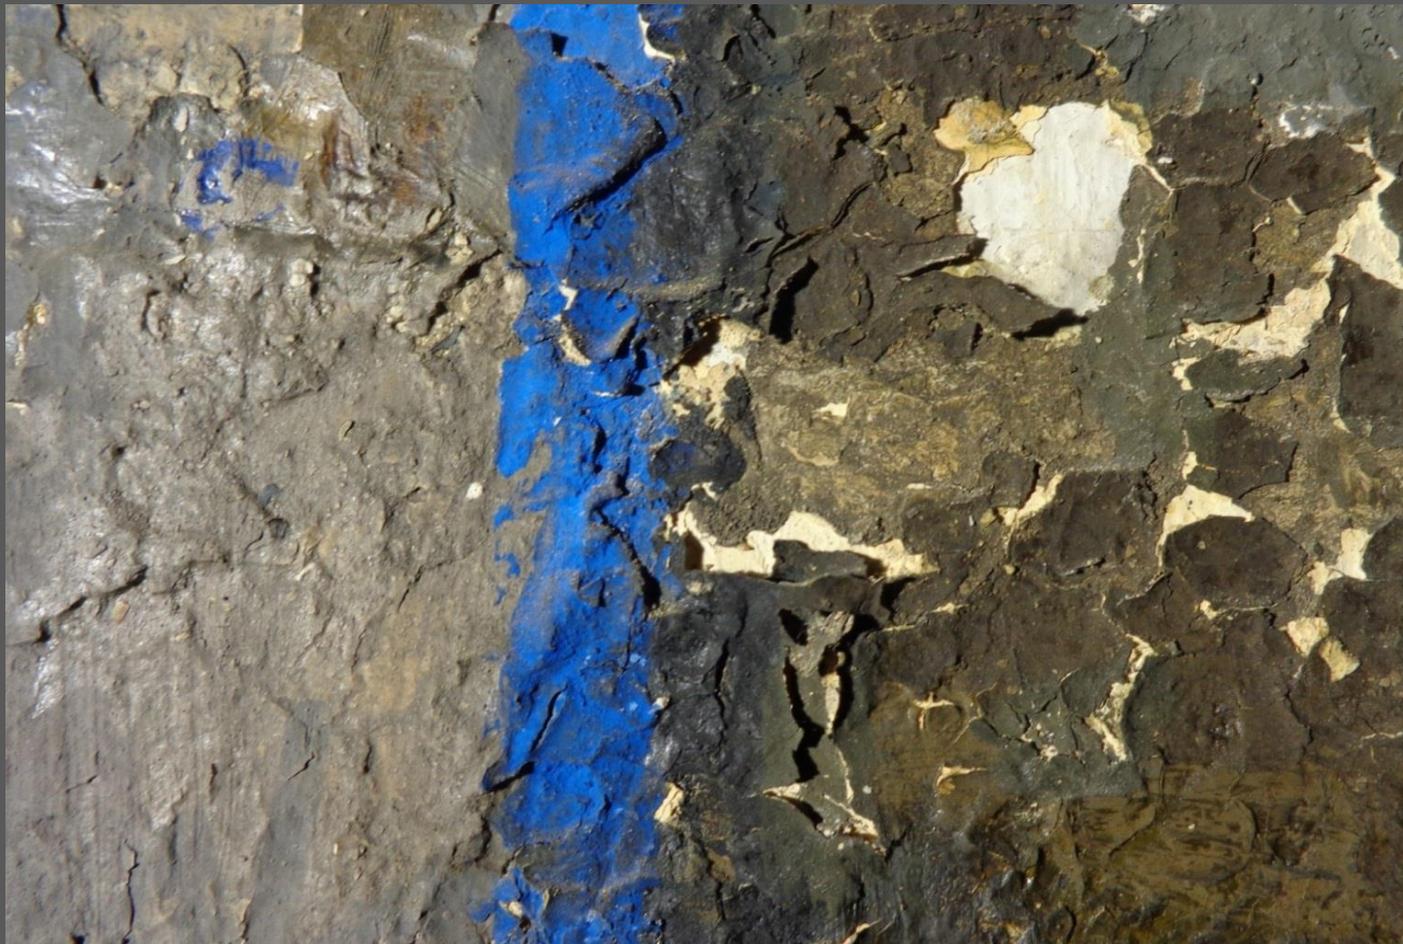
Mörtelschäden
20.11.2018 neu
und Kaugummi von
Besucher

Schäden

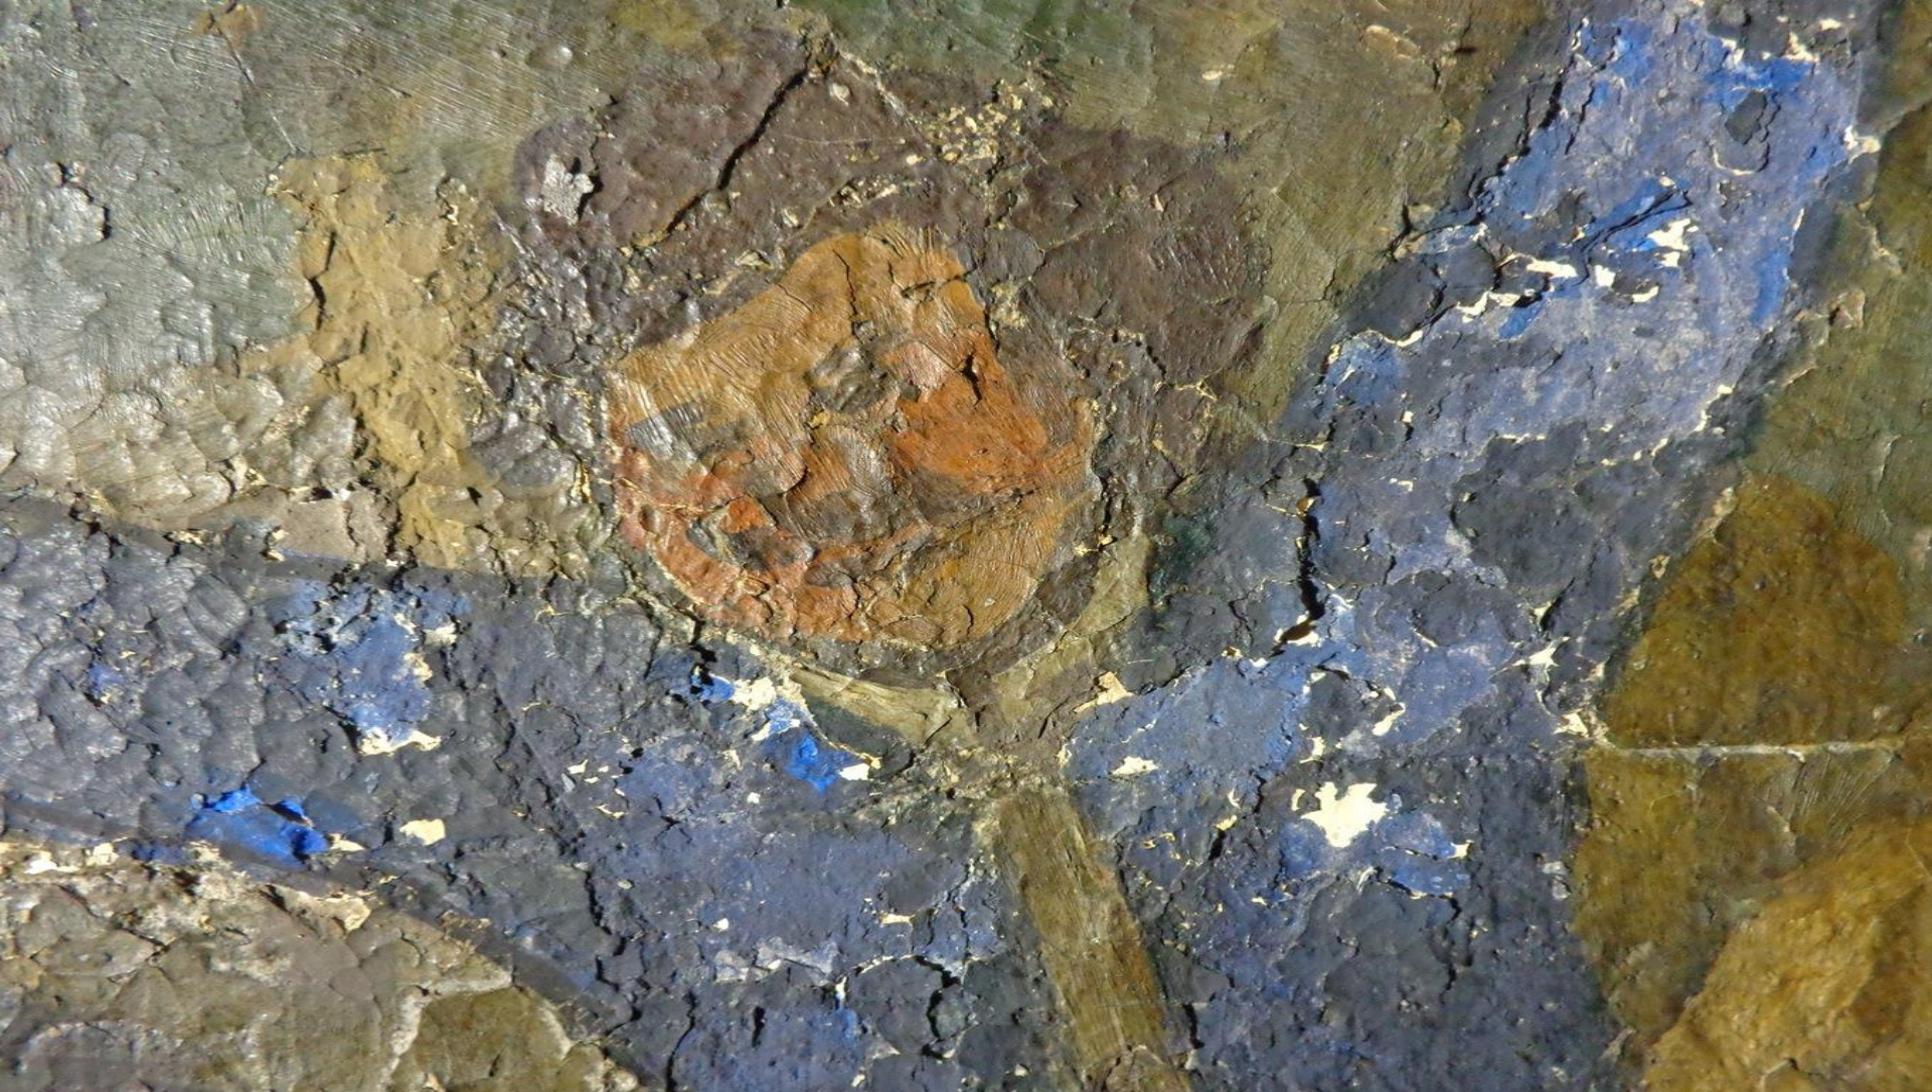
Problem: fehlende Besucherlenkung / Aufsicht – Rucksäcke – Kritzeleien
